## Optimasi Proses *Metal Treatment* dengan Penambahan Proses *Washing* untuk Mencegah Karbonisasi pada Ulir Screw

**Abstrak.** Pada industri *fastener* skala Industri Kecil dan Menengah, sering ditemukan kasus ulir seret pada *screw* berdiameter 2 hingga 6 mm. Masalah ini muncul akibat tidak adanya proses *degreasing* sebelum *heat treatment*, sehingga residu oli dan solar dari proses *heading* dan *rolling* terbakar pada suhu sekitar 800 hingga 900 derajat Celcius dan membentuk kerak karbon keras pada ulir. Kerak tersebut menghambat penetrasi lapisan *plating*, meningkatkan friksi, dan menyebabkan ketidakstabilan torsi saat pemasangan. Berdasarkan kondisi tersebut, penelitian ini bertujuan mengatasi permasalahan ulir seret melalui evaluasi proses dan penerapan perbaikan yang sesuai. Penelitian dilakukan melalui observasi lapangan, analisis proses, penelusuran akar masalah menggunakan *Root Cause Analysis*, evaluasi potensi kegagalan melalui *Failure Mode and Effect Analysis*, serta pengujian visual dan torsi terhadap sampel *screw*. Solusi yang diusulkan berupa penambahan proses *washing-degreasing* sebelum *heat treatment*, meliputi perendaman, pembilasan air panas, dan pengeri

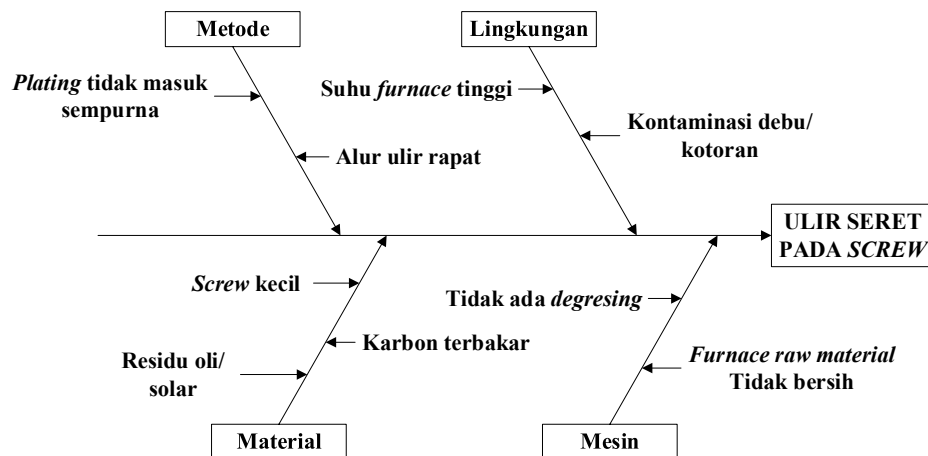
Analisis akar masalah dilakukan menggunakan alat analisis *Fishbone Diagram*. Hasil analisis menunjukkan bahwa sumber utama cacat ulir seret berasal dari ketidak sempurnaan proses pembersihan sebelum masuk ke tahapan *heat treatment* (Gambar 1).

Gambar 1 Fishbone Diagram Penyebab Ulir Seret Pasca Plating

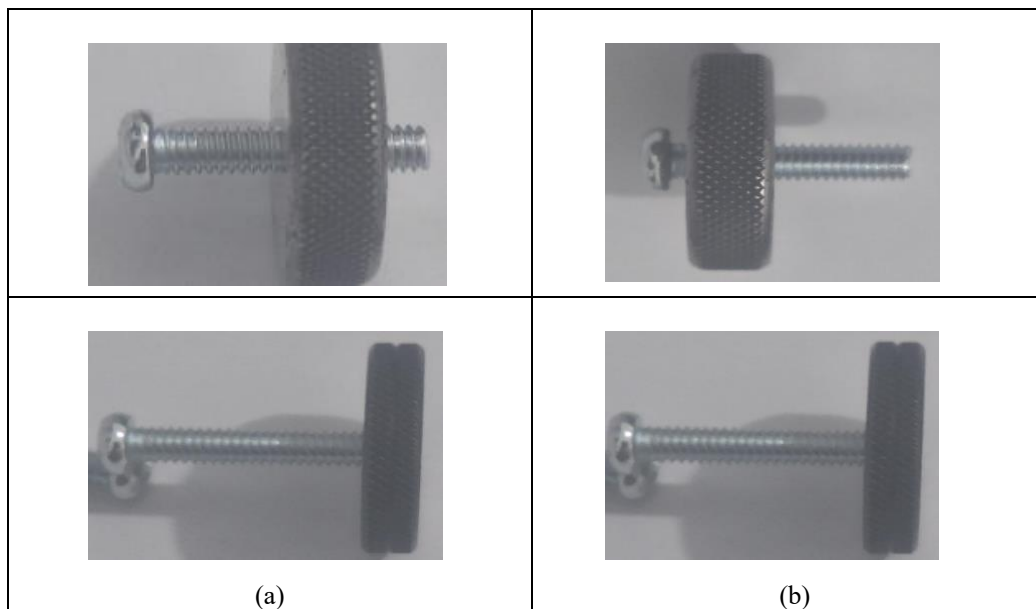
karbon yang keras dan sulit dihilangkan. Kerak karbon ini kemudian menempel kuat pada geometri ulir yang sempit dan tidak dapat dilepaskan meskipun telah melalui proses *cleaning* pada *plating* (Gambar 2).

Lapisan karbon yang tersisa bertindak sebagai penghalang (*barrier*) sehingga penetrasi *coating plating* berkurang secara signifikan. Kondisi tersebut meningkatkan friksi saat *screw* dipasang dan menyebabkan ulir terasa seret. Dengan demikian, residu karbon diidentifikasi sebagai faktor dominan penyebab masalah kualitas dalam produk.

Gambar 2 Hasil *Ring gauge test*: (a) sebelum perbaikan: seret; (b) sesudah perbaikan: lancar

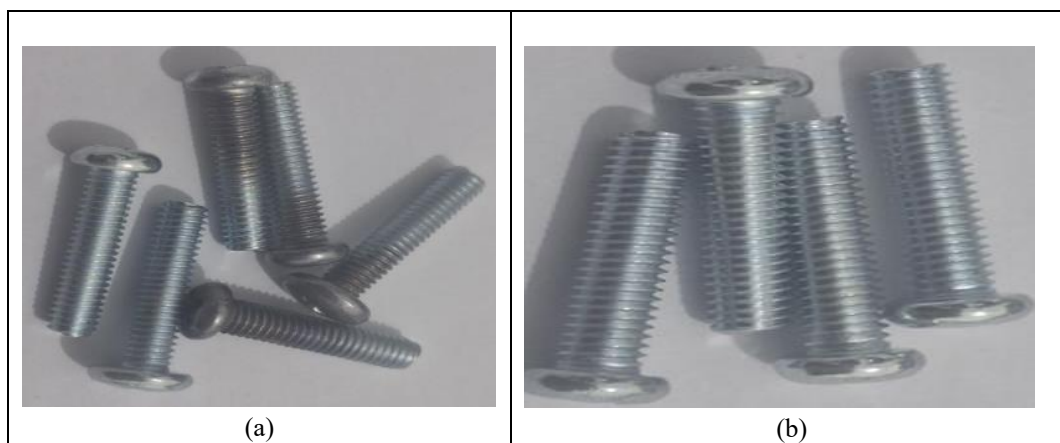
Pemeriksaan mikroskopis ulang memperlihatkan bahwa tidak ditemukan lagi kerak karbon pada area ulir. Selain itu, proses *plating* menunjukkan perbaikan dalam hal keseragaman dan penetrasi *coating*, terutama pada bagian ulir terdalam yang sebelumnya sulit terlapsi.

Gambar 3 Hasil Penambahan Proses *Washing*: (a) sebelum: warna kusam; (b) setelah: warna lebih bersih dan seragam

Setelah penerapan proses *washing* (Gambar 3), dilakukan evaluasi kualitas selama tiga minggu produksi. Hasil evaluasi menunjukkan peningkatan kualitas yang sangat signifikan. Tingkat cacat ulir seret turun drastis dari 32% menjadi hanya 4%, atau mengalami penurunan sebesar 87,5%.
