## Analisis Jalur Pedestrian dan Sirkulasi pada Kawasan Stasiun Bogor

<sup>1-4</sup>Jurusan Teknik Arsitektur, Fakultas Teknik, Universitas Pancasila, Jakarta

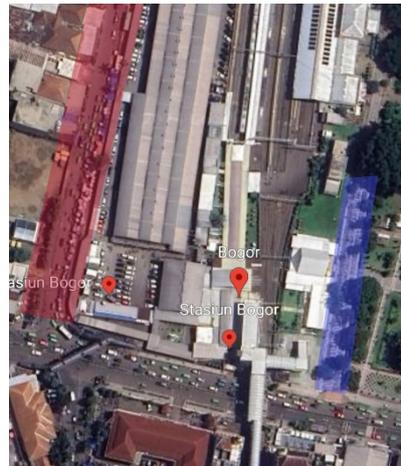
Tampak Atas Kawasan ( Merah = Jl. Mayor Oking, Biru = Entrance Timur Stasiun

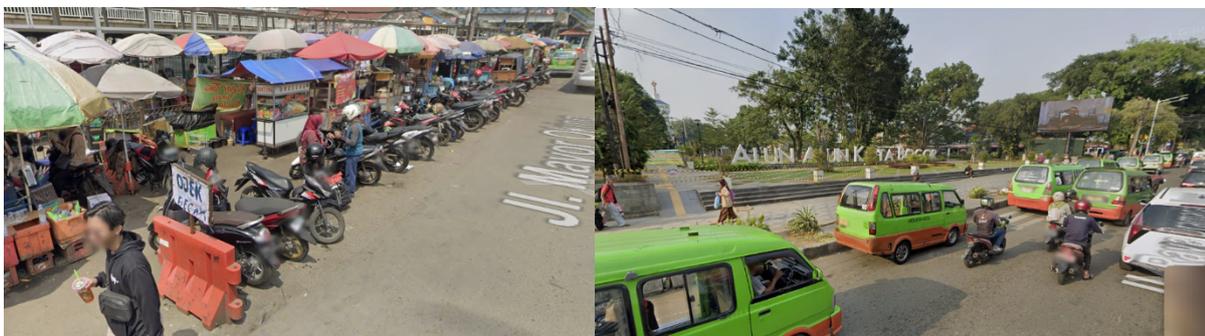
Gambar 1 Contoh gambar: (a) gambar pertama; (b) gambar kedua.

(a) Jalan Mayor Oking (b) Jalur Entrance Alun Alun

Pada contoh gambar (a), terlihat jelas bahwa tidak tersedia jalur pedestrian yang mendukung sirkulasi menuju Stasiun Bogor pada Jl.Mayor Oking. Jalanan dipadati oleh pedagang kaki lima yang berjualan di tempat yang tidak teratur. Terlebih lagi, pada waktu-waktu tertentu seperti saat jam sibuk, area ini menjadi sangat macet akibat banyaknya motor yang berserakan di pinggir jalan serta kendaraan roda empat yang masuk ke kawasan tersebut. Sebaliknya, pada contoh gambar (b), kondisi jalur pedestrian sangat terpenuhi, terlihat dari kebersihan, ukuran yang memadai, serta penghijauan di sekitar trotoar, menciptakan lingkungan yang nyaman bagi pejalan kaki, Hal ini bisa dijadikan sebagai patokan untuk revitalisasi kebutuhan jalur pedestrian pada area Jl.Mator Oking.

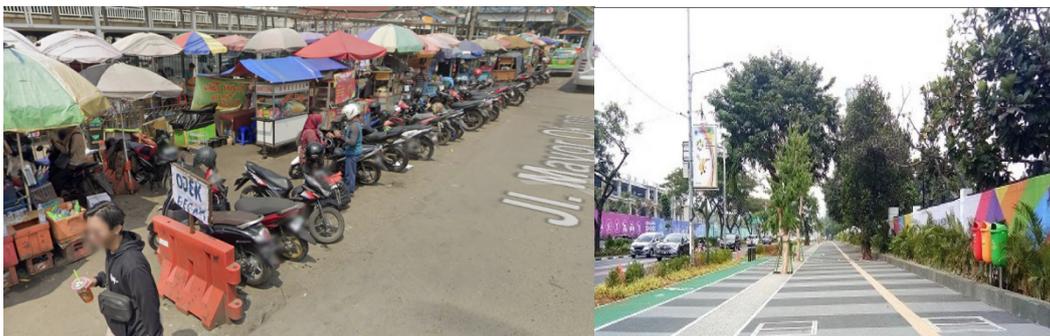
Gambar 2 Contoh gambar: (a) gambar pertama; (b) gambar kedua.

(a) kondisi eksisting

(b) rekomendasi perbaikan pedestrian

Untuk pedestrian nantinya akan dibuat nyaman mungkin dengan lebar 2 meter yang dimana cukup untuk sirkulasi manusia pada Kawasan Stasiun Bogor. Pada pedestrian nantinya akan diberi juga jalur difabel dan area hijau sepanjang jalan yang dimana nantinya para pengguna akan merasa nyaman ketika hendak berjalan ke arah Stasiun Bogor.

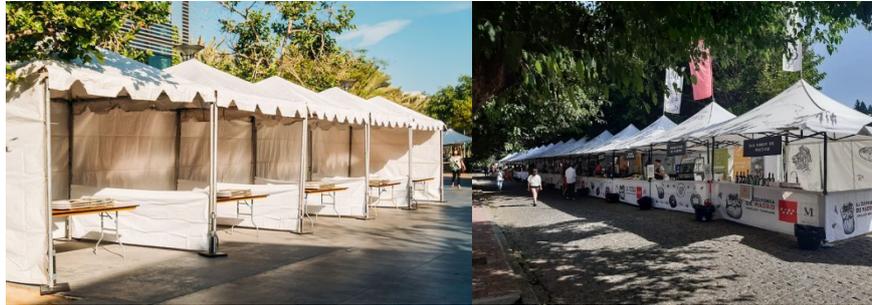
Gambar 3 Ruang untuk Pedagang

Untuk pedagang kaki lima yang terkena gusur nantinya akan dipindahkan ke suatu area yang tertata rapih dan tampak kawasan juga nanti akan sangat diperhatikan penampilan, kebersihan, dan kenyamanan pengunjung.
