Aspek Keberlanjutan Penataan dalam Penerapan *Walkability* di Kawasan Pasar Citeureup

Vito Dwi Yulianto^{1*}, Agus S Sadana²

^{1,2}Program Studi Arsitektur, Fakultas Teknik, Universitas Pancasila, Jakarta

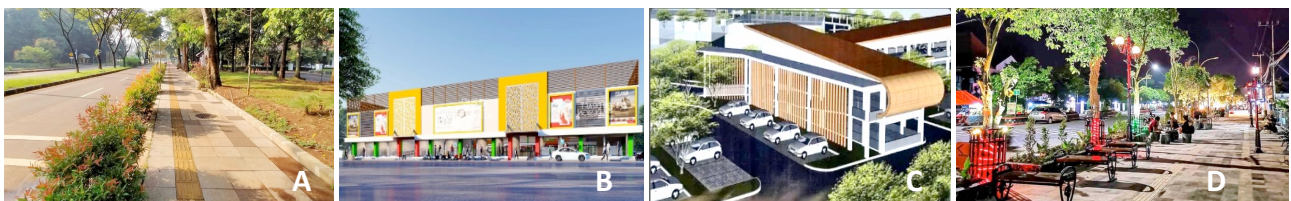
Gambar 1 Elemen-elemen Penataan kawasan pasar berdasarkan konsep *walkability*
A. Aksebilitas pejalan kaki; B. Estetika kawasan pasar; C. Sistem parkir; D. Ruang pejalan kaki

Penelitian ini berfokus pada penerapan konsep *walkability* sebagai salah satu elemen kunci dalam penataan kawasan pasar. Meningkatkan aksesibilitas pejalan kaki tidak hanya penting untuk meningkatkan estetika kawasan, tetapi juga berperan dalam menciptakan lingkungan yang lebih ramah, aman, dan berkelanjutan. Pengintegrasian ruang publik yang lebih inklusif melalui jalur pedestrian yang baik, sistem parkir yang terorganisir, dan tata ruang yang ramah pejalan kaki akan meningkatkan interaksi sosial dan kualitas hidup di kawasan tersebut [2]. Uraian di atas tercemin dalam Gambar 1.

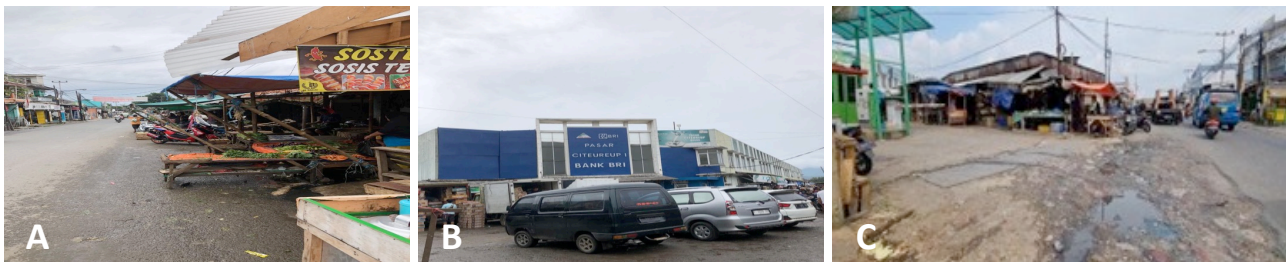
Gambar 2 Situasi Kawasan Pasar Citeureup

Hasil pengamatan di lapangan menunjukkan bahwa aspek *walkability* di kawasan Pasar Citeureup masih belum baik, hal ini terlihat dari kondisi lapangan 1.yang tidak tersedia jalur pejalan kaki, 2.serta kurangnya sistem tata letak lahan parkir dan 3.tempat menunggu angkutan umum pada area kawasan.

Hasil penilaian pada situasi kawasan Pasar Citeureup berdasarkan kriteria penilaian *walkability* pada situasi kawasan seperti yang tersedia pada Gambar 2 dapat dilihat pada Tabel 3.

Uraian di atas selanjutnya dapat dikembangkan bersarakan titik-titik lokasi amatan. Pada lokasi A, yang ditemukan kondisi di kawasan Pasar Citeureup, bahu jalan sering digunakan oleh pedagang kaki lima sehingga menghambat jalur pejalan kaki dan kendaraan roda 2 maupun roda 4. Lalu tidak ada jalur pejalan kaki, tidak ada tempat menunggu angkutan umum hal ini menyebabkan kemacetan, keamanan, kenyamanan bagi pengunjung yang ingin ke pasar. Di lokasi B kondisinya desain bangunan hanya diperbaharui bagian fasad, sehingga bagian samping bangunan masih terlihat kuno, lalu bagian halaman parkir kendaraan roda 4 roda 2 yang berkunjung ke pasar, dan roda 4 mobil pengantar bahan sayuran untuk berjualan dipasar terlihat menyatu dengan halaman, sebab hal ini terlihat kurangnya sistem tata ruangan sirkulasi. Adapun di lokasi C situasinya di depan pintu masuk kawasan pasar, tidak terdapat tempat khusus untuk menunggu angkutan umum. Hal ini berpotensi menyebabkan kemacetan di area pasar ketika kendaraan masuk dan keluar. Jadi solusinya adalah menyediakan area tunggu khusus angkutan umum di dekat pintu masuk untuk mengurangi penumpukan kendaraan dan memudahkan akses pejalan kaki.
